# Las revistas técnicas. Luces y sombras

## *Technical journals. Highs and lows*

Juan Monjo Carrió\*

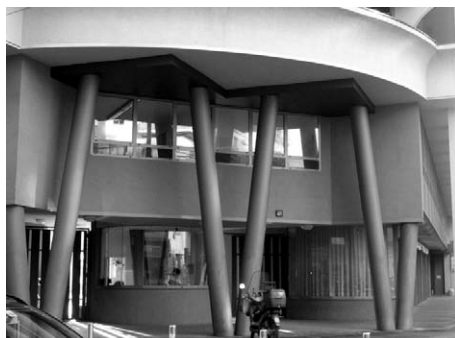
3

3.- Elementos estructurales con pilares esbeltos e inclinados.

También la esbeltez de elementos verticales ha provocado problemas de pandeos excesivos en los mismos. Las imágenes de pilares esbeltos hay que matizarlas con sus propias proporciones, su composición constructiva y las cargas que puede recibir, limitando su deformabilidad en función de su uso y de la dependencia de otros elementos constructivos.

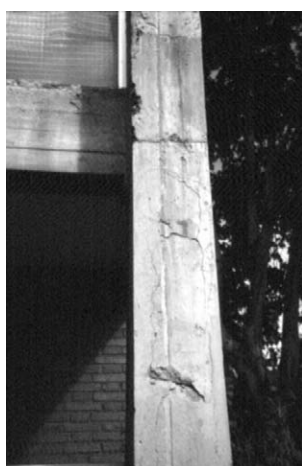
4

4.- Estructura de hormigón visto.

Por otra parte, hay que mencionar el problema común de las *estructuras de hormigón visto*, que resultan de una atractiva apariencia pero que tienen una durabilidad muy escasa sin un adecuado tratamiento para estar a la intemperie.

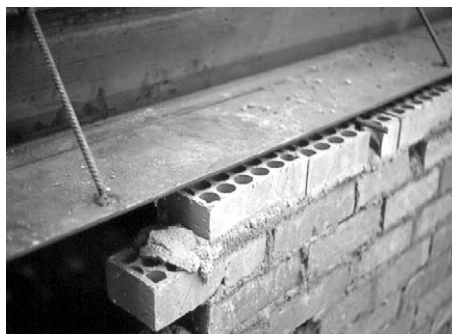
7.- Palastro para apoyo de fábrica de ladrillo con tirantes de cuelgue y sin retenedores de la fábrica.

La incorporación de *elementos auxiliares de cuelgue para fachadas de ladrillo visto* sin la suficiente protección antioxidante y sin los sistemas adecuados de retención del propio ladrillo, ha hecho que hayan aparecido fallos de funcionamiento, con algunos colapsos. En efecto, aun siendo una solución necesaria para dar continuidad al ladrillo visto en las fachadas, hay que asegurar una serie de complementos para su adecuado comportamiento constructivo; resistencia suficiente para evitar su deformación, protección contra la corrosión, retención de la

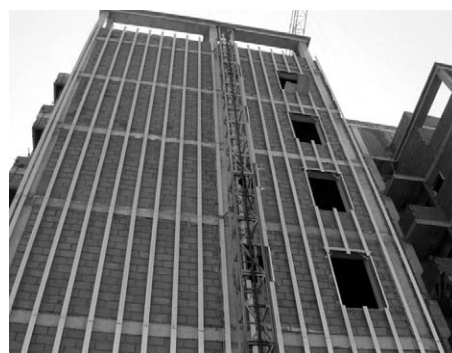
8.- Estructura auxiliar de sujeción para fachada ventilada.

Diseño de *fachadas ventiladas* sin un análisis adecuado de su ventilación y su resistencia a la succión. Se trata de una solución relativamente reciente, muy “de moda” y muy lógica desde el punto de vista funcional y constructivo. Sin embargo, requiere un adecuado análisis técnico que no siempre se da. En efecto, hay que asegurar su integridad comprobando, tanto el anclaje de la estructura auxiliar al soporte como el de las placas a la estructura auxiliar, todo ello, sobre todo, ante la succión del viento. Asimismo, hay que asegurar la ventilación y comprobar el “efecto chimenea” que ésta provoca, lo que no siempre se lleva a cabo.

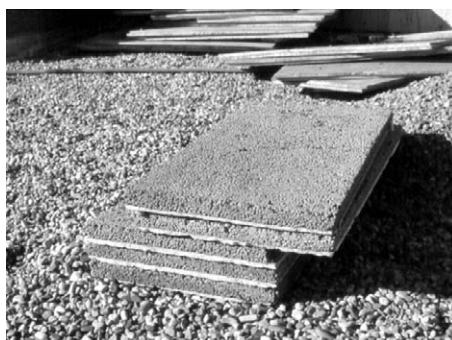
9.- Aislante de “poro abierto” bajo baldosa filtrante, inútil como aislamiento.

En la década de los 70, por su parte, las cubiertas *invertidas* hacían furor y se incorporaron en los edificios sin un análisis claro de su funcionalidad, especialmente de la capacidad real de aislamiento cuando el agua de lluvia permanecía entre los materiales, y de los materiales aislantes adecuados, que debían ser “de poro cerrado” para mantener sus características, además de un cálculo adecuado de su aislamiento.

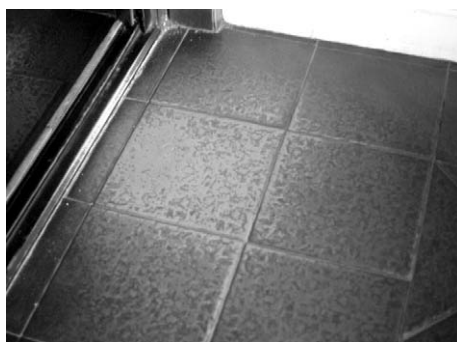
11

11.- Desgaste de vidriado superior de baldosas cerámicas.

Los pavimentos cerámicos vidriados en lugares públicos (hoteles, cafeterías, etc.) muy de moda todavía hoy, sufren un inevitable desgaste de la capa de vidriado que es imposible de reparar, excepto por sustitución, lo que no se acepta fácilmente. Los problemas no se han resuelto hasta la aparición del gres compacto o porcelánico.

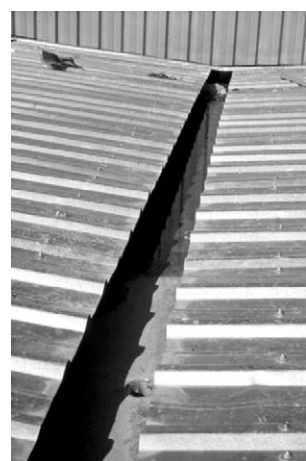
10

10.- Cubierta de chapa metálica con canalón intermedio sin inclinación.

También, en la misma década, las cubiertas de paneles de chapa sin la inclinación y los solapes adecuados y sin incorporar los canalones intermedios con la suficiente anchura, inclinación y sumideros, provocaron gran cantidad de problemas de filtración, que todavía subsisten.

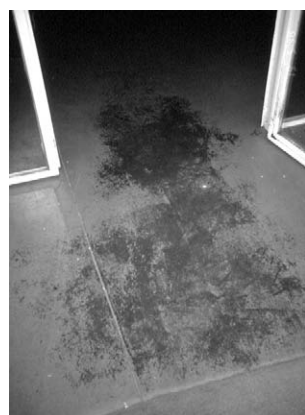
12

12.- Pintura epoxídica desgastada sobre solera.

Las pinturas epoxídicas sobre soleras de hormigón (de nuevo el “mito del plano continuo”) han facilitado la presencia de dos problemas fundamentales; su fisuración, al no

introducir juntas de retracción suficientes, y su desgaste, al tener espesores de décimas de milímetro y utilizarse en lugares de mucho tránsito.
